# 林内作業車道の横断形状と路面変形侵食に関する考察

A few remarks on the forms of cross section and the deformation of surface of a narrow road for a small sized forestry vehicle

Tomomichi FUSHIMI\*

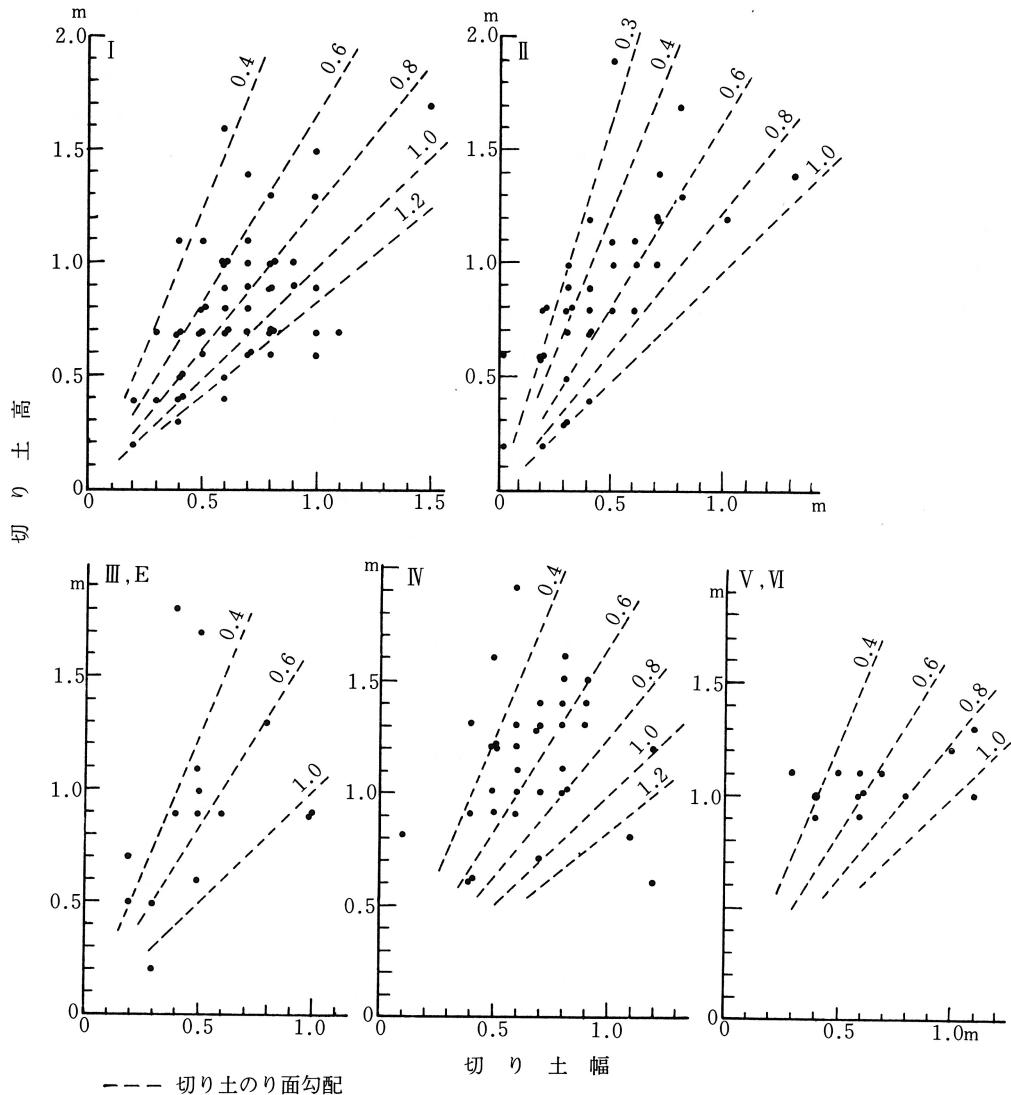
図-1 林内作業車道切り土部の幅と高さおよび法面勾配の関係

切り土部について幅、高さおよび勾配の関係を図-1に示す。切り土幅は、ほぼ1m程度以内に分布し、切り土高は、ほぼ1.8m以内が主で比較的低いのであるが、切り土法面勾配は8分ないし1割よりも急な部分が多く、最急部は4分程度以上に達している点が、各主要路線系統に共通的である。主要系統別に見ると、I系統では6分から1割2分に集中し、平均8分強を中心に対称的分布である。II系統では3分から6分に集中し急勾配にやや偏り、平均は5分程度である。IIIとE系統では、4分ないし6分に、IV系統では4分から7分以下に集中し平均は6分強である。VとVI系統では4分ないし8分に分散する中で、6分にやや集中する様子がうかがえる。切り土面勾配は、I系統を除くいずれの系統でも、一般的切り土斜面の安定的勾配の目安である8分ないし1割よりも、急勾配に偏った集中分布であることが明らかである。

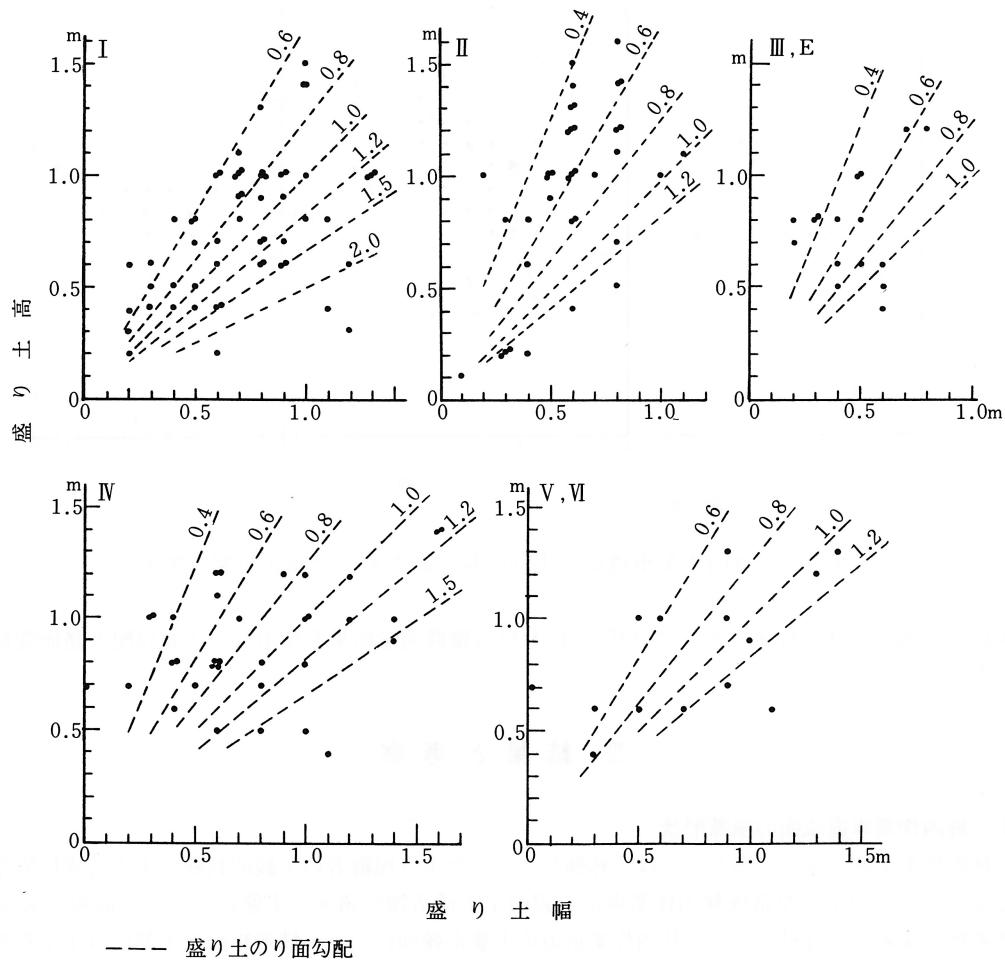
図-2 林内作業車道盛り土部の幅と高さおよび法面勾配の関係

盛り土部について図-2で見てみる。盛り土幅は1.6mまで、盛り土高はほぼ1.6mまでである。盛り土勾配は、主として4分から1割5分強の間に分布し、各系統に共通的には6分から1割程度の比較的急勾配にわたっていて、平均は9分である。主要路線系統別に見ると、I系統では、2割以上の緩勾配もあるが主として6分から1割5分の範囲に分布し、平均は1割1分程度であ

る。II系統では、2割の緩勾配を示す例もあるが、4分から1割2分の間で、特に8分より急な範囲に集中していて、平均は7分余りである。IIIとEの系統では、4分から1割に主として分布し、平均7分に対して対称的出現である。IV系統では3分から1割5分に、やや広がった分布で平均は9分弱である。VとVIの系統では、6分から1割2分に散布し平均は9分弱である。盛り土部には、部分的に間伐材利用による木柵工もあって、盛り土勾配を著しく急にしている例もあるのだが、概観的には、いずれの路線系統の盛り土勾配も、一般的盛り土斜面の安定勾配の目安である1割ないし1割2分よりも急な勾配にやや偏った集中分布であることが明らかである。

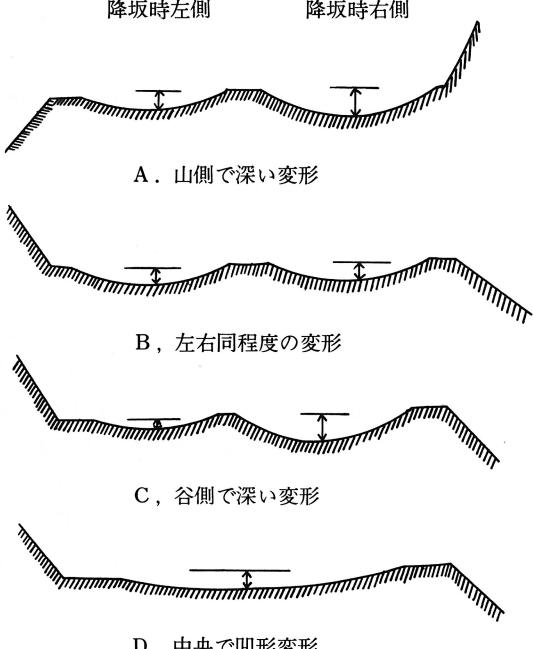
図-3 横断路面の変形例

一般林道の観測例<sup>3)</sup>によると、林道路面は毎年侵食されていることが十分うかがい知られるのであるが、当初に見られる僅かな侵食が、次第に深く縦侵食されていったり、ときには溝の側面の横侵食が著しく進んでいて、路面の侵食の様子は、時によって、また場所によって、更に路面上における流下水の水みちの変化によって異なってくるので、結果として形成される林道路面の横断形状は月日の経過とともに複雑な様相を呈している。林内作業車道の路面の変形は、基本的には一般林道における侵食変形と同様の要因によって現れると思われる。すなわち林内作業車道の路面変形は、クローラ型車両の通行による路面の加圧あるいは攪乱と、降雨の衝撃による土粒子の飛散および流下水による侵食流亡と流下土砂の堆積再移動等多様な因子の組み合わせによって、現れたものと考えられ、それらの断面形状は複雑である。横断測量による林内作業車道の路面横断形の例をみると図-3のようである。路面横断形を変形状況を中心に図-3に示す4型に分け、出現状況を求める表-1のとおりである。A型（山側で深い変形）すなわち切り土部での著しい変形の出現率は40.76%で最大、B型(左右同程度の深さ)では21.02%、C型(谷側で深い変形)すなわち盛土よりでの著しい変形は29.94%の出現率、D型（中央で深く左右の区別が不明確）が8.28%の出現率であった。谷側の変形部が盛土部分かどうかについて確認しにくいのであるが、出現率の結果は盛土部分が特に沈下変形したというものではないことを示している。クローラ型車両(築水やまびこ号)の左右履帯通行

部における変形と、車両の接地圧の相違に対応した左右不均一さが認められる。そこで、この部分の変形幅と変形深さを、左右別々に計測した結果から、路面変形の実態について考察する。

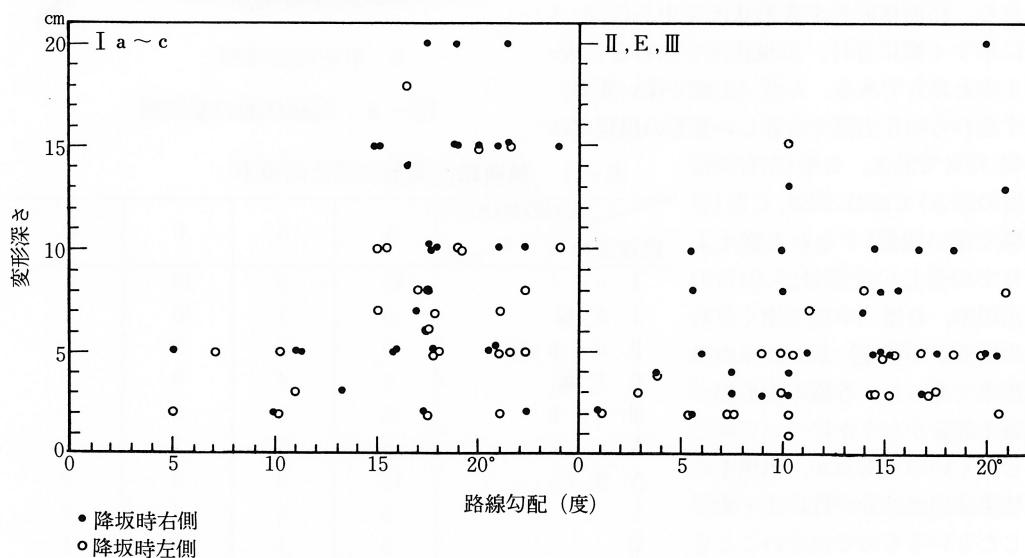
さ4cmに分布している。これらに対して支線部では、分岐される主要路線系統によって異なり、変形深さ4cmから8cmの間に集中分布が認められ、15cm以上の分布は少ない。以上を要約すると、車両降坂時の右路側の路面の変形深さ（全平均値7.7cm）が、左路側の変形深さ（全平均値5.8cm）に比べて大きい例が多いことが明らかであり、これは使用車両「築水やまびこ号」の構造に由来する積載時に現れる左右履帯部接地圧の不均衡に原因するものと考えられる。また主要系統I a～cで変形深さが大きい値の出現頻度が著しく高い点は、前報<sup>2)</sup>でも触れたが、林道からの主要導入部分を含んでいて、車両の通行量が多くなることと、路線の縦断勾配が比較的急で降雨時に流下水が集中するためと考えられる。

次に林内作業車道路面の変形深さと路線の縦断勾配との関係を見ると図-4の例のようである。主要系統I a～cの例では、部分的には縦断勾配が急な所で変形深さも大きい値を示すが、総体的には、変形深さの増大に対する縦断勾配の増大の影響はうかがえない。他方、図中の主要路線II・E・III系統の結果は、その他の主要路線系統および支線における結果と、ほぼ同様の様相を示しているのであるが、縦断勾配が急な所でも変形深さが大きい値を示す例はほとんどなく、両者の間に全く関係はうかがえない。一般に、一定断面積の雨裂変形断面が生ずる流下長は、縦断勾配が急になるほど短くなる。したがって流下長がほぼ同じであれば、縦断勾配が急な所で変形断面が大きくなることになる、すなわち変形深さも大きくなるであろう。この点に注意して見ると、上述の結果から、林内作業車道の路面変形は、クローラ型車両の通行による影響が主因子となって現れ、これを降雨流下水による侵食が助長複雑化しているものと推定できよう。また筆者<sup>4)</sup>による花崗岩風化土地域における林道路面の観測結果では、開設後5年以内の比較的新しい路線および古い開設でよく補修されていて侵食変形が比較的目立たない路線では、縦断勾配と変形深さの間に明らかな有意の相関が認められた。更に、補修が十分でなく侵食が累積している路線の例でも一応有意の関係がうかがわれ、本結果とはやや異なっている。これらの資料は、本調査例における路面変形への、クローラ型車両通行の影響を裏づけるものと思われる。

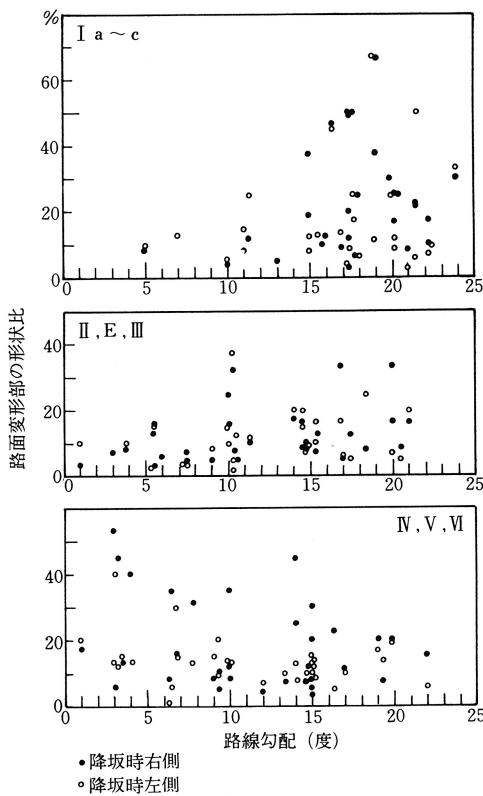
図-5 林内作業車道路面の勾配と変形部形状比  
(深さ/幅)

林内作業車道路面の変形深さと幅の比で表し、これを形状比として見てみると図-5のようである。形状比は20%以内が大部分である点は、出来等<sup>5)</sup>の報告と同様であるが、主要路線のI a~c, IV, V, VI系統では20%以上の例も多く、深い溝状変形の発達が進んでいる部分もかなりある点でやや異なっている。これに対して主要路線から分岐する支線部では、形状比20%以内が主体で、20%を越える例は少なくそれも30%まで、出来等<sup>5)</sup>の結果に類似していて、上記主要路線系統と

すなわち変形幅に対して変形深さが比較的大きい例が多いことを示している。次に図-5で路線縦断勾配に対する形状比の分布をみると、両者の関係はなく、低規格林道の例<sup>5)</sup>のような路線勾配20%前後を頂点にする上に凸型の分布傾向は認められない。

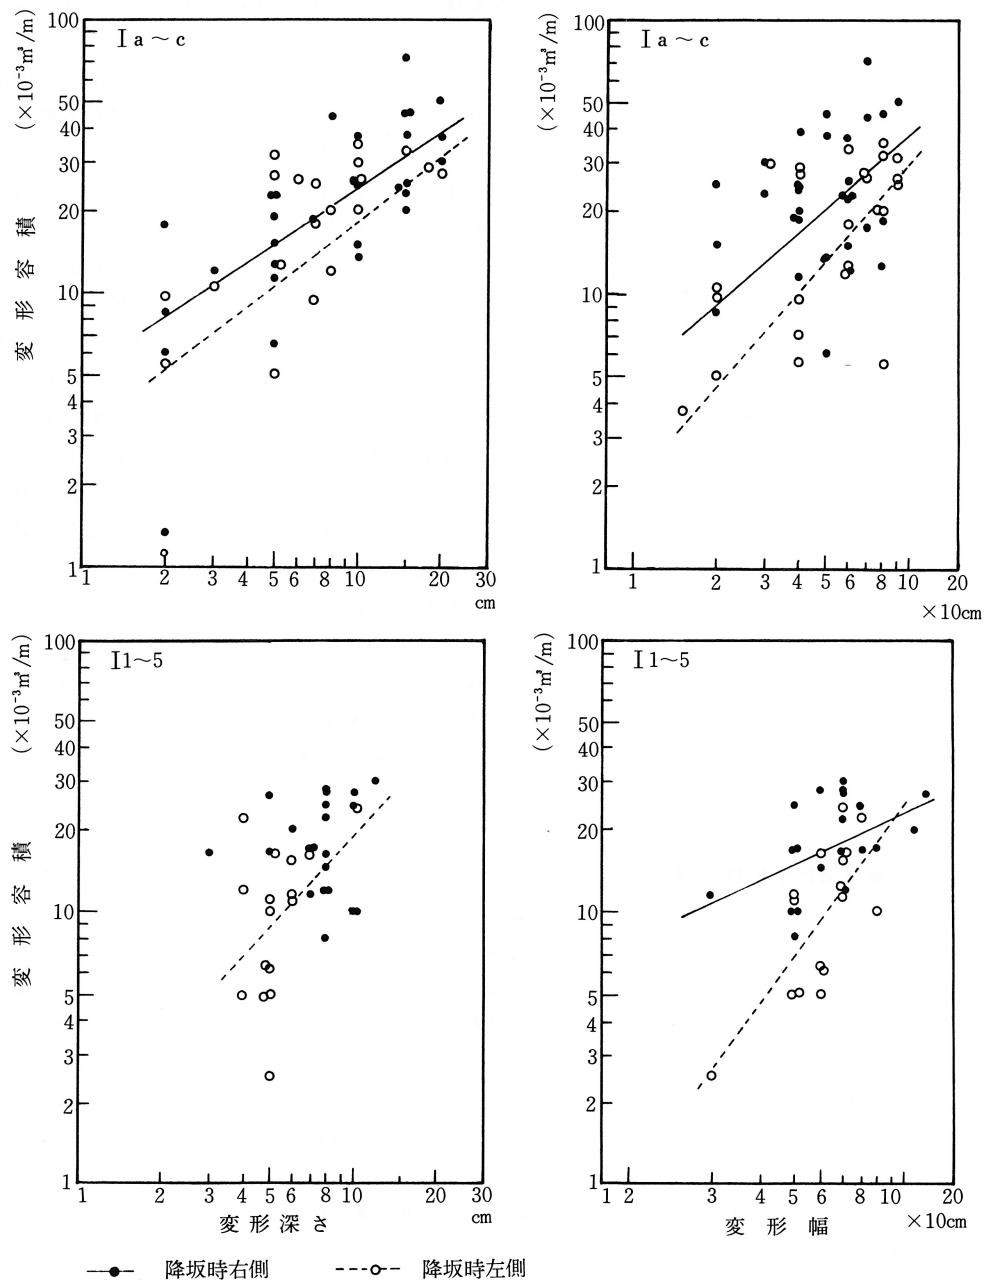
図-6 林内作業車道路面の変形深さ及び変形幅と単位長当たり変形容積

図-6に示す。変形深さおよび変形幅のいずれに対しても、変形容積の値は、左路側に比べ右路側が、幾分大きい値に偏って分布している。変形深さおよび変形幅のいずれの場合も、変形容積との間に指数関数的関係が推定される場合が多く、それらの相関係数を求めた結果を表-4にまとめるとともに、有意の相関が認められる例については図-6に回帰直線を記入している。降坂時右側と左側に区別してみた場合、変形深さと変形容積との間には、主要路線系統のほとんどで、危険率5%以内の有意の相関が認められる。これに対し変形幅と変形容積との間では、有意な関係を示す路線系統がほぼ半数に限定されている。左右路側を総括してみた場合は、主要路線系統の全ておよび支線部のかなりの部分において、変形深さと変形容積の間に危険率1%の顕著な相関が認められる。

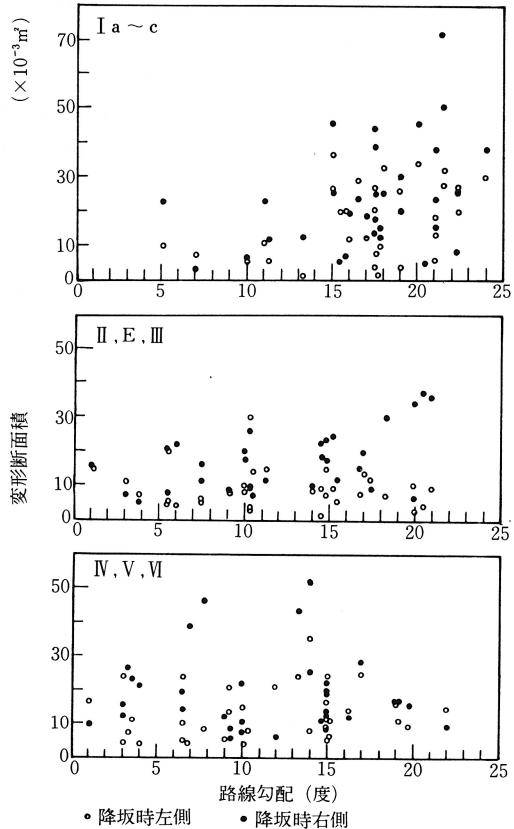
図-8 林内作業車道路面の勾配と変形断面積

の関係が報告<sup>5)</sup>されているが、そこでは流水長の増加に伴う侵食断面積の増加が見られなかつたため、前式と相關しているという。また同報告では、勾配が23%いどまでならば勾配が急になるにつれ侵食断面積は拡大化していくが、それ以上の勾配になると逆に小さくなる結果を示している。これらの関係は林内作業車道についても、基本的には十分考慮に値するものと判断される。そこで、今回の林内作業車道における変形断面積と縦断勾配の関係をみてみると図-8のとおりである。主要路線のI系統では、勾配の増大に伴い変形断面積が増大する例もかなりみられるけれども、一般的には他の系統でも同様に、両者の間の関係は明瞭でなく、前記報告<sup>5)</sup>とも全く異なっている。これは、さきにも触れたように、本調査地での使用車両の形式的特性に由来する路面変形が大きく影響し、侵食を主体にした溝状変形ではないためと思われる。しかしながら、林内作業車道では、一般林道に比べて路面勾配Iが大きく、また溝状変形部が連続的に長いため、降雨水の流下長を長くし、流下速度を増すことにより侵食量を増大する心配があることを、これらの式は示している。したがって林内作業車道の路面の保全を図るために、一連続流水長を極力短くすることが大切である。前報<sup>2)</sup>では、希望値として例外的急勾配区間には横断排水溝を提案したが、一般的急勾配区間ににおいても、例えば素掘り凹型あるいは一本丸太の斜め横断伏せ込みにより、適宜の間隔で流下水路の切斷を試みることが望まれよう。ただしこの場合、丸太等が路面から突出し段差を生ずると車両の安全走行に影響するので、このような心配のないよう施工することが肝要である。
