# 林内作業車道の横断形状と路面変形侵食に関する考察

A few remarks on the forms of cross section and the deformation of surface of a narrow road for a small sized forestry vehicle

Tomomichi FUSHIMI\*

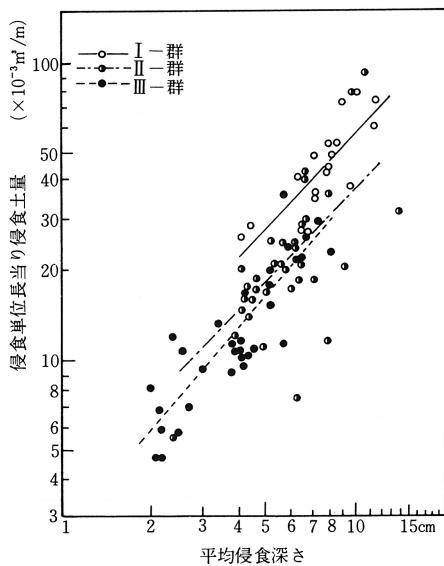
図-7 林道路面における平均侵食深さと  
単位長当たり侵食土量

以上のような関係は、一般林道路面<sup>4)</sup>の浸食变形における、平均深さあるいは最大幅と侵食变形土量の間に認められるもの（図-7参照）であり、その場合には、路面補修手入れの有無およびその程度によって3群に区分できるようである。すなわち図-7で、I群は林道開設後20年以上経て路面の侵食变形が累積しているもの、II群は10年前後経過し、補修が少なく、路面侵食量がかなり多く、I群とIII群の中間に位置する、III群は開設後5年以内の比較的新しい路線および、古い開設だがよく補修され、侵食变形量が比較的少ないものである。今回の林内作業車道の調査結果では、変形幅と変形容積の関係はバラツキの幅が大きく、図-7に示した一般林道の例における関係に比べ、明瞭性にやや欠けている。一方、変形深さと変形容積の関係は、変形幅ほどではないがバラツキはかなり大きく、一般林道の例<sup>4)</sup>における上記3群を
