吉野川の治水と水害防備林(I)

治水と水害防備林の変遷

On Protection Forests for Flood Prevention and Flood Control in the Yoshino River (I)

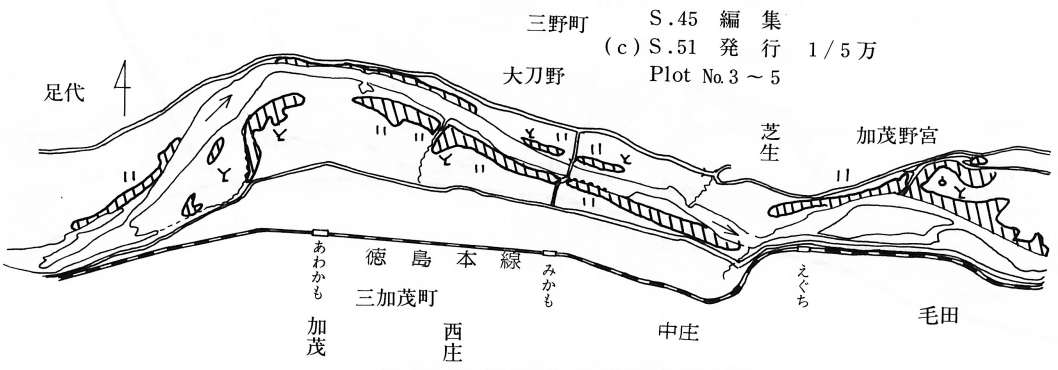
図-9 Plot No.3~No.5の watershed 防備林の変遷

図-9はプロットNo.3~5の水害防備林であり、明治39年から昭和45年(編集)までの総面積は140ha前後であり、やはり全く減少はみられない。現在の三加茂町及び三野町であるこの地域は、池田町より下流の吉野川における最初の平野部である。中庄あたりは、洪水時には完全に遊水地となってしまう地帯である。旧河道は、図の国鉄線沿

いを流れていたと考えられ、吉野川の曲流が始まる最初の地域がここである。
